# La place du bois dans l'architecture de la colonie romaine de Vienne. L'exemple du " complexe commercial A-B " à Sainte-Colombe

Benjamin Clément, François Blondel

Benjamin Clément, François Blondel. La place du bois dans l'architecture de la colonie romaine de Vienne. L'exemple du " complexe commercial A-B " à Sainte-Colombe. Pallas. Revue d'études antiques, 2019, pp.27-49. hal-02033004

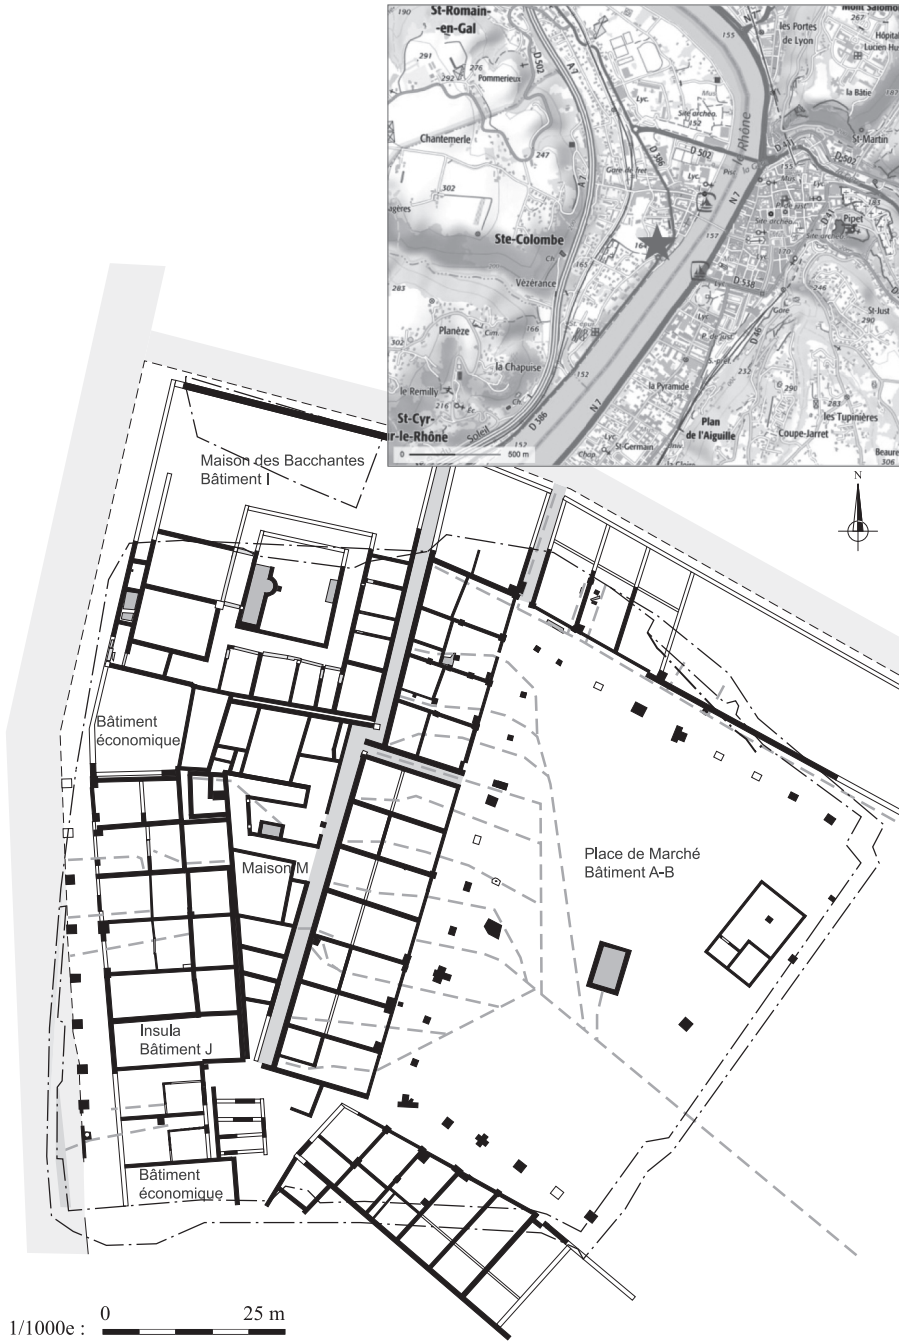
**Fig. 1.** Plan général du site au milieu du 1<sup>er</sup> siècle apr. J.-C. (éch. : 1/1000<sup>e</sup>). (DAO : B. Clément)

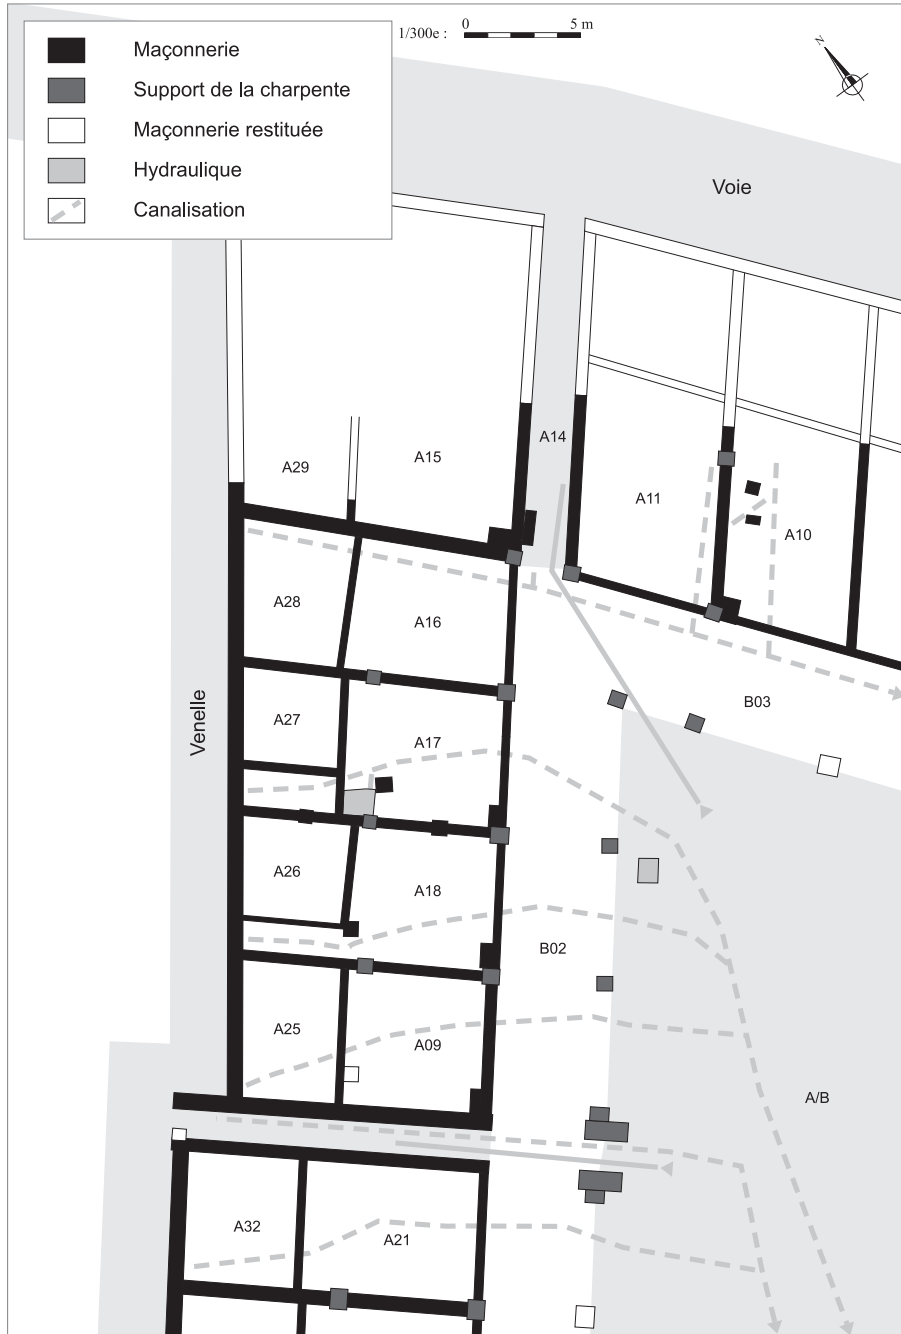
**Fig. 3.** Système constructif de l'aile nord-ouest du complexe commercial A-B (éch. : 1/300<sup>e</sup>)  
(DAO : B. Clément)

Des appartements sont installés à l'étage et se développent au-dessus des boutiques et du portique (fig. 2 et 3). Accessibles par une cage d'escalier indépendante, ils couvraient une superficie comprise entre 80 et 150 m<sup>2</sup>. Au bout de l'escalier, on débouchait dans les espaces de services (3) où une cuisine, associée à des latrines, qui sont clairement identifiées grâce aux vestiges mobiliers et aux aménagements (table à feu maçonnée et restes de bassin en mortier hydraulique). Ces appartements étaient dotés de l'eau courante comme l'attestent les conduites en bois et les raccords en plomb qui serpentent sous la place et les portiques. Les pièces centrales (4), dépourvues de lumière directe et desservies par un couloir, servaient de chambre à coucher comme en témoignent les découvertes matérielles (pieds de lit, braseros). Enfin, la pièce principale de ces appartements (5) ouvrait sur la place de marché d'où elle puisait une lumière directe. Dotés de sol en béton avec incrustation de marbre et de murs décorés de fresques peintes, ces espaces de séjour contenaient de nombreux objets du quotidien dénotant d'une certaine aisance financière.

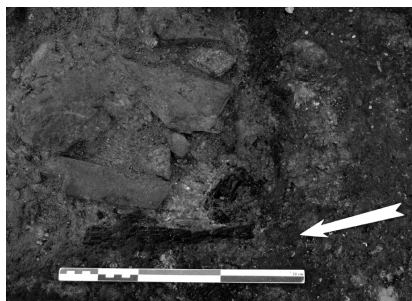
Bassin rectangulaire F51405

**Fig. 7.** Aménagements hydrauliques et artisanaux du complexe A-B : a, bassin en bois disposé sur la place centrale, contre l'une des piles du portique ; b, cellier composite découvert dans la taberna A19 (aile occidentale) (clichés : Archeodunum ; DAO : F. Blondel et B. Clément)

Sur la place centrale, en face de la boutique A18, un petit bassin en bois de 1 m de côté était aménagé au droit du portique, au-dessus de la canalisation d'évacuation de la *taberna*. Il était constitué de planches en chêne fixées avec des chevilles sur des tasseaux, également en chêne (fig. 7a). D'une profondeur de 0,50 m par rapport au sol de la place, ce bassin était associé à plusieurs blocs de calcaire thermofractés et effondrés en direction du portique. Cet aménagement a pu constituer une réserve d'eau de type abreuvoir, ou joué le rôle de fontaine alimentée par une canalisation en bois avec une bouche en calcaire.

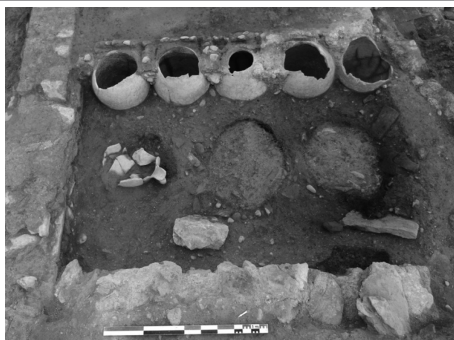
b

Cellier F51737

Sous la cage d'escalier menant à l'étage, un espace de stockage était systématiquement aménagé et prenait la forme d'un petit cellier à amphores, comme celui retrouvé dans la boutique A18. Une fosse rectangulaire peu profonde est aménagée contre le mur, sous la volée de marches, et reçoit un cadre double de 180 x 80. Constitué de tasseaux en chêne, ce cadre permettait d'installer deux amphores comme l'atteste la découverte de deux exemplaires de type Dr. 20 encore en place après l'effondrement du bâtiment. Ce dispositif de stockage est complété par une étagère à amphores également installée sous la cage d'escalier et d'une architecture proche de l'exemplaire connu à Herculaneum<sup>22</sup>. Elle est matérialisée par les négatifs de deux montants en chêne profondément ancrés dans le sol et associés à trois amphores Dr. 20 couchées et écrasées sur le sol de la boutique.
