Quelle médiation pour des peintures murales cachées ou difficilement accessibles au public : l'exemple de Lasbordes (Aude)

Mediation of Hidden or Hardly Accessible Wall Paintings: The Example of Lasbordes (Aude)

Laurence Blondaux, Christine Leduc-Gueye et Amaëlle Marzais

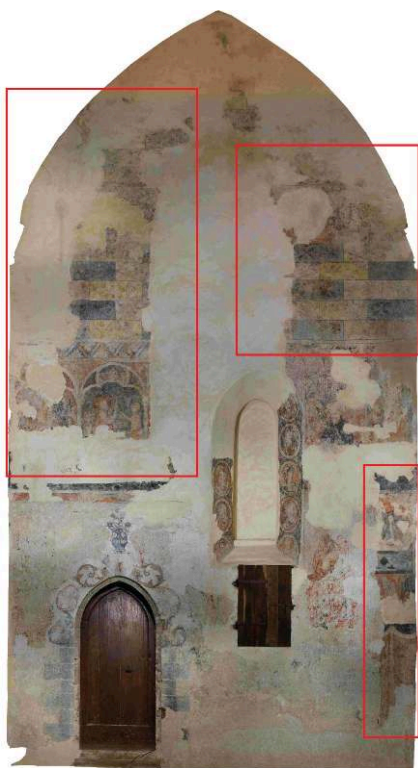
Fig. 8

Lasbordes (Aude), église Saint-Christophe, chœur, mur nord ; localisation de la campagne 1, scènes de la Passion.

scènes appartenant à ce cycle se développent sur le mur nord dont une dernière Cène (fig. 8).
