Quelle médiation pour des peintures murales cachées ou difficilement accessibles au public : l'exemple de Lasbordes (Aude)

*Mediation of Hidden or Hardly Accessible Wall Paintings: The Example of
Lasbordes (Aude)*

Laurence Blondaux, Christine Leduc-Gueye et Amaëlle Marzais

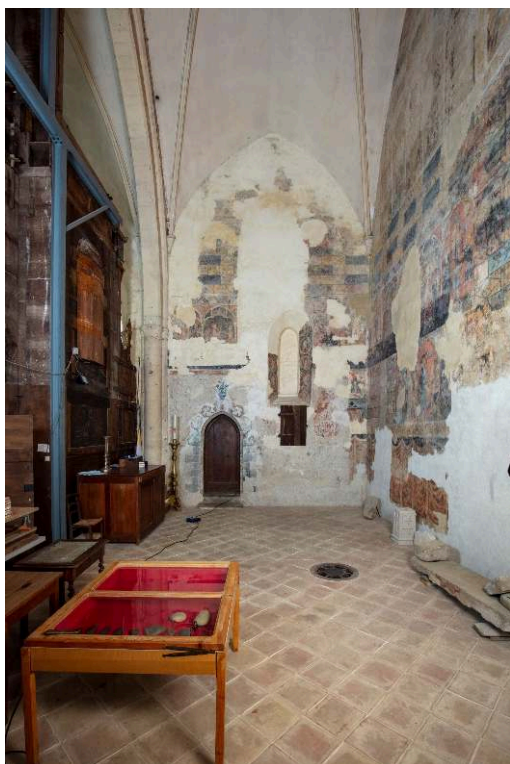
Fig. 2

Lasbordes (Aude), église Saint-Christophe, chœur ; vue vers le nord.
David Maugendre © Inventaire général Région Occitanie

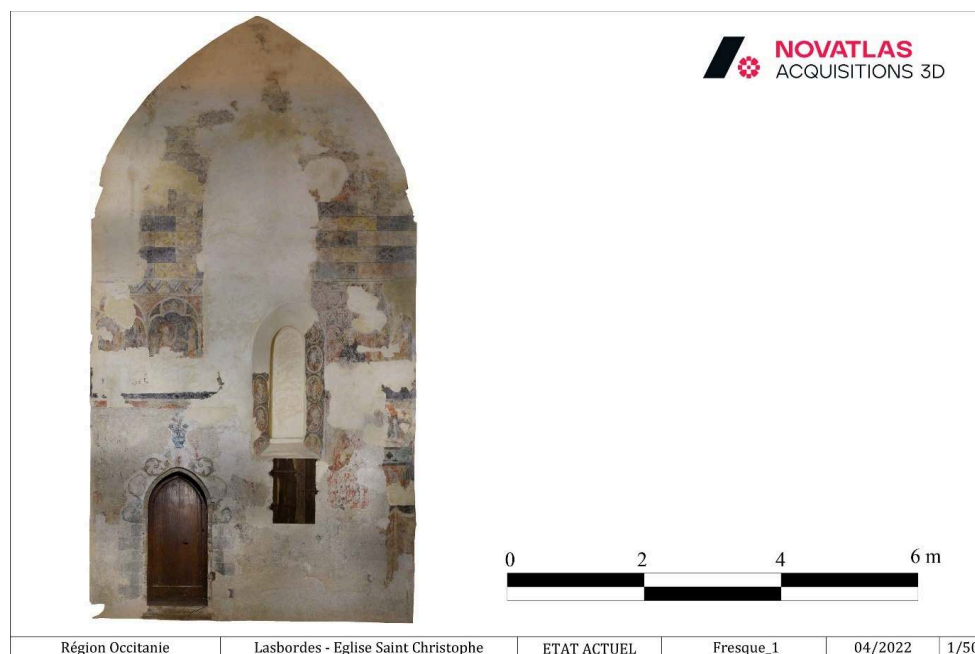
Fig. 5

Lasbordes (Aude), église Saint-Christophe, chœur ; vue d'ensemble des peintures du mur nord, orthophotographie.

oriental. Ce dernier fut achevé de restaurer en 1998 (fig. 5). En mars 2000, la dernière étape des travaux fut consacrée à l'entourage de la porte nord, décoré au XVIII^e siècle¹¹. Il y eut donc cinq campagnes de restauration pour les deux murs peints, est et nord, en deux phases chacune : d'abord le dégagement et la consolidation, puis le colmatage des lacunes et leur réintégration¹². Il faut préciser que plusieurs couches de badigeon couvraient les peintures, à l'exception de celles situées directement derrière le retable. Ces couches furent retirées au cours des chantiers successifs. Seul le mur sud n'était pas peint comme l'ont révélé les sondages pratiqués sur cette paroi¹³.

- 15 L'autre méthode, celle du relevé à partir d'une orthophotographie est plus simple à mettre en œuvre, mais moins précise : il s'agit de produire une orthophotographie du mur avec les peintures murales, donc une image sans déformation et mesurable, et de détourner numériquement chaque couche de peinture. Ce procédé est non invasif, puisqu'il n'y a pas de contact avec la matière, et peut donc être utilisé sur des peintures fragiles. L'examen rapproché de la paroi lors de la prise des photographies permet de pallier le manque de précision de cette méthode. Ce deuxième procédé a été choisi dans l'église de Lasbordes pour trois raisons : la difficulté d'accès aux peintures, le temps imparti pour la réalisation du relevé et l'impossibilité de travailler *in situ* avec un échafaudage (fig. 4 et 5).

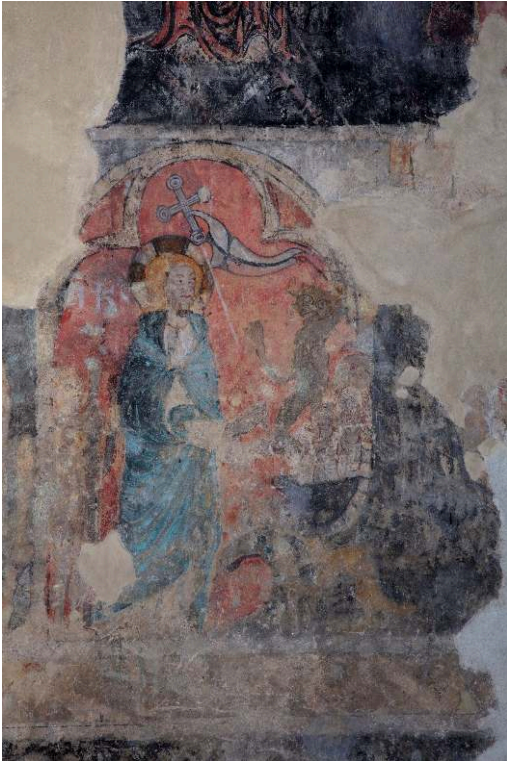
Fig. 7

Lasbordes (Aude), église Saint-Christophe, chœur, mur est ; cycle de la Passion, détail de la scène de la Descente aux limbes.

- 7 Claire Delhumeau mentionne un premier décor (campagne 1) composé d'un faux appareil et de scènes historiées agencées en registre. Cette campagne est réalisée à la détrempe sur un enduit de chaux posé sur la maçonnerie. L'enduit présente une surface irrégulière, parfois lisse et par endroit granuleuse. Sur le mur est, le Christ accompagné des symboles des évangélistes et de figures de saint en pied domine un décor d'abord identifié comme une illustration de la vie de Marie Madeleine, puis finalement revu comme étant un cycle de la Passion réparti sur deux registres (fig. 6 et 7). D'autres

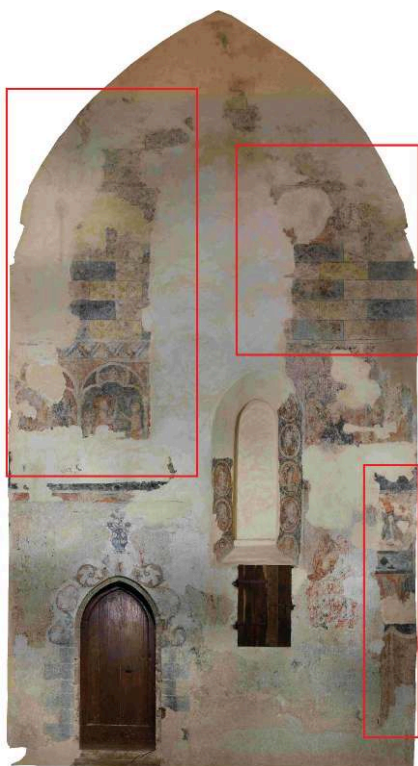
Fig. 8

Lasbordes (Aude), église Saint-Christophe, chœur, mur nord ; localisation de la campagne 1, scènes de la Passion.

scènes appartenant à ce cycle se développent sur le mur nord dont une dernière Cène (fig. 8).

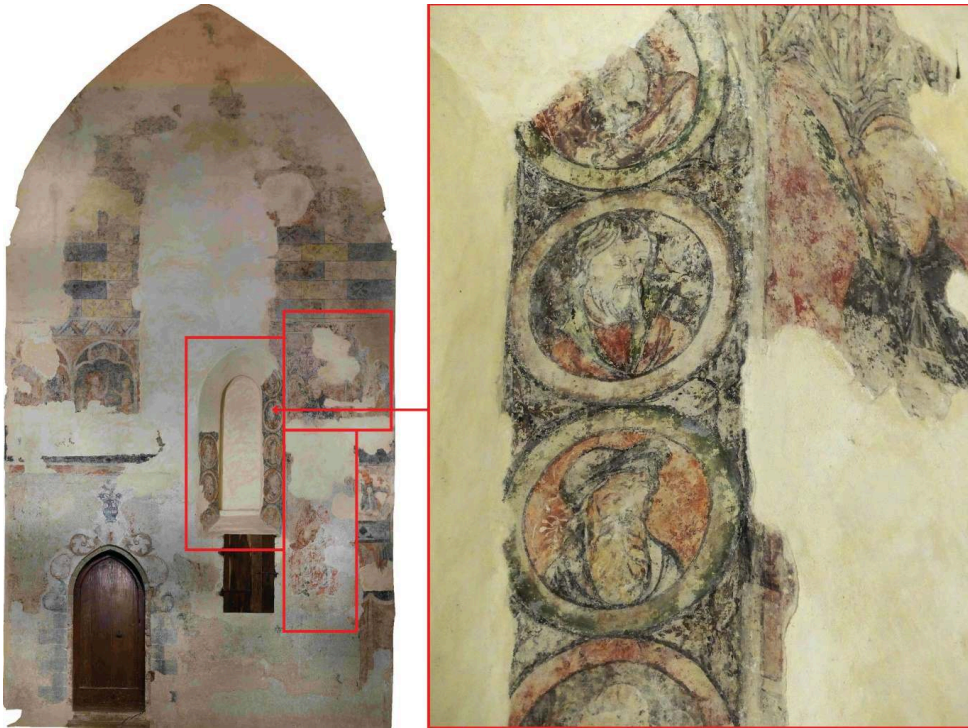
Fig. 10

Lasbordes (Aude), église Saint-Christophe, chœur, mur nord localisation des saints et des apôtres (campagne 3).

- 9 La troisième campagne picturale, localisée exclusivement sur le mur nord, consiste en un saint avec une palme, inscrit dans une architecture gothique, avec en dessous un personnage en pied et dans l'ébrasement de la baie les portraits des apôtres placés dans des médaillons (fig. 10). La quatrième campagne est constituée d'un décor de rinceaux et un pot à fleur peint autour de la porte percée dans le mur nord (fig. 11). Enfin, le cinquième décor (campagne 5) se compose d'une litre funéraire qui court sur le mur oriental et le mur septentrional.

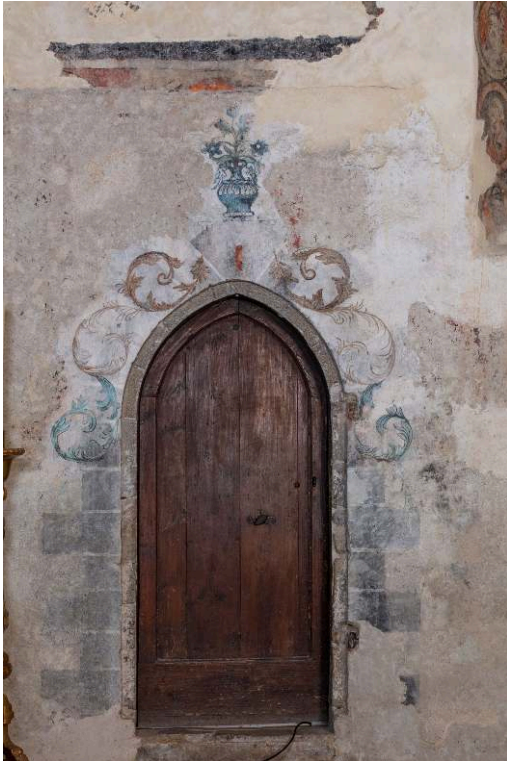
Fig. 11

Lasbordes (Aude), église Saint-Christophe, chœur, mur nord ; campagne 4 : rinceaux et pot à fleur.
David Maugendre © Inventaire général Région Occitanie

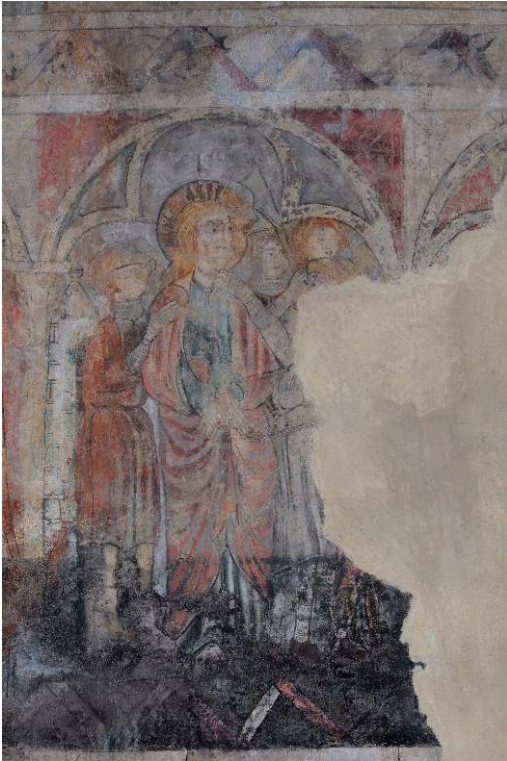
Fig. 13

- 20 Les architectures trilobées des encadrements, les silhouettes et les plis sont autant de marqueurs d'une production picturale du XIV^e siècle. Les drapés aux plis arrondis et assez près du corps, creusés à l'aide d'une teinte sombre couvrent des corps élancés (fig. 13). Les traits du visage sont fins et tracés, non pas en noir, mais en rouge. Les pupilles noires se détachent d'yeux étirés au fond blanc (fig. 14). De fines mèches ondulées encadrent le visage. Ce sont autant d'éléments qui permettent de confirmer l'attribution de cette campagne au XIV^e siècle, comme le suggéraient Jean-Paul Cazes²¹ et Olivier Poisson²² et de la situer plus précisément dans la première moitié de ce siècle.

Lasbordes (Aude), église Saint-Christophe, chœur, mur est ; Arrestation du Christ (campagne 1).
David Maugendre © Inventaire général Région Occitanie
